Deslizamiento de un talud en el Poniente de la ciudad de México Landslide in West Mexico City

Walter Paniagua, Pilotec

Asael Elvira, Pilotec

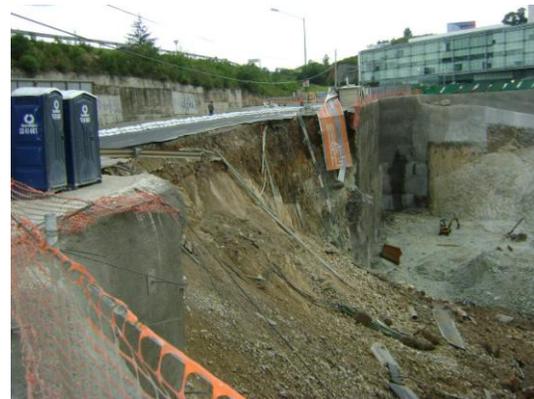
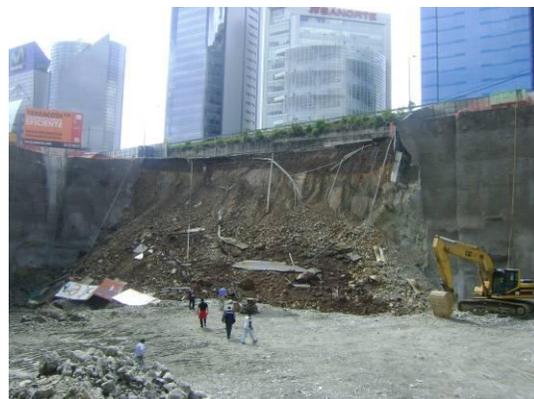
Fig 1.2, Vistas exterior e interior del deslizamiento

El deslizamiento ocurrió en la colindancia con la calle Prolongación Reforma, y como consecuencia del mismo, se vió interrumpida la circulación vehicular en esa vialidad, Fig 1.2.

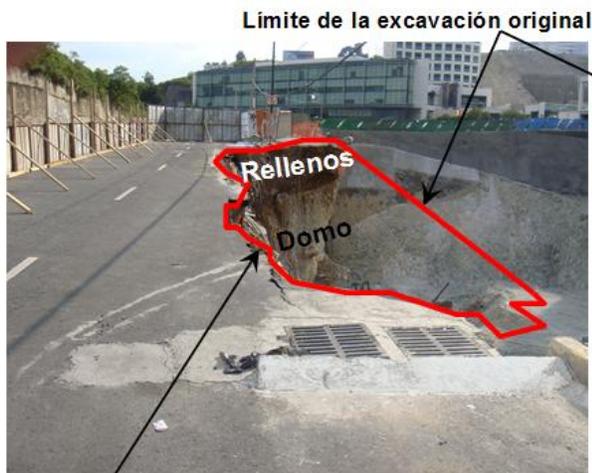
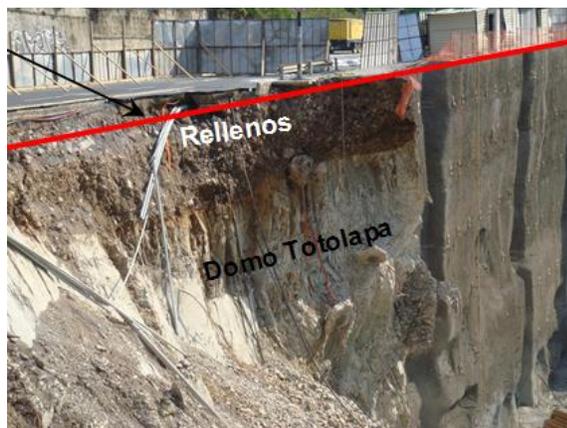
Figura 3.1 Vistas de la traza del caído

En este contexto y atendiendo a la evidencia fotográfica, pareciera ser que el domo Totolapa queda por detrás de la traza de la falla, es decir, existía material enfrente del domo, subyaciendo a los rellenos, que se cayó, pudiendo ser la misma roca fracturada o algún otro tipo de material. Lo anterior indica que el caído se presentó tanto en los rellenos superficiales como en material subyacente (Fig. 3.1).

Traza del caído

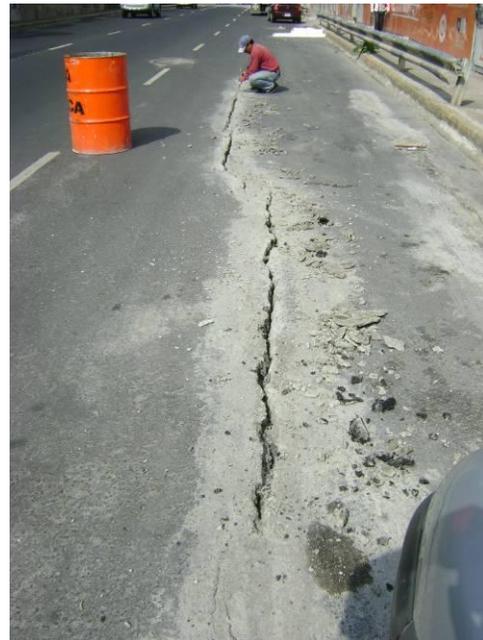
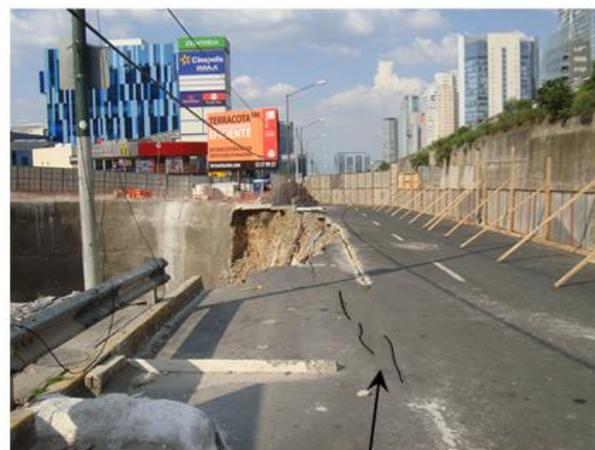
Figura 3.2 Vistas de la grieta calafateada de génesis anterior al caído

De acuerdo con la información proporcionada, la grieta que se generó días antes del caído, corresponde al límite de la traza del mismo (Fig. 3.2), lo que indicaba que desde entonces se tenían indicios de inestabilidades importantes en la zona.

Agrietamiento incipiente

Debido a lo anterior, se debe considerar que si ya se presentó un deslizamiento importante, puede volver a presentarse otro en una zona diferente, o incluso en una zona aledaña, como lo muestra el agrietamiento reciente de la Fig. 3.2.

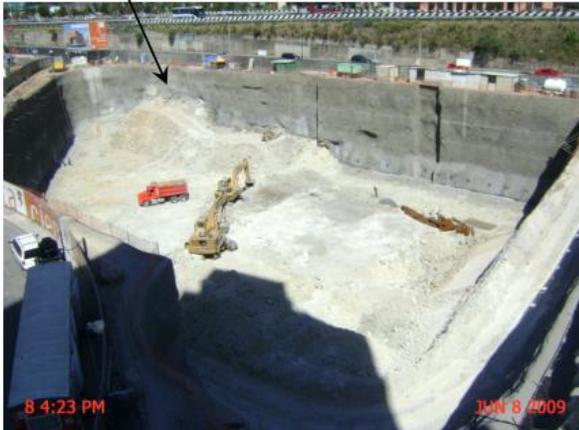
Las fotografías, muestran evidencias de que, en la zona del caído, se tuvieron problemas durante el proceso mismo de excavación: las imágenes días antes del caído de esta zona, muestran un acabado muy irregular en el concreto lanzado; en las imágenes días después, son ya evidentes bolsas o caídos de material suelto al pie de la excavación (Fig. 3.3).

Superficie de concreto lanzado irregular

Figura 3.3 Vistas de las irregularidades y bolsas de caídos al pie de la excavación previas al deslizamiento general

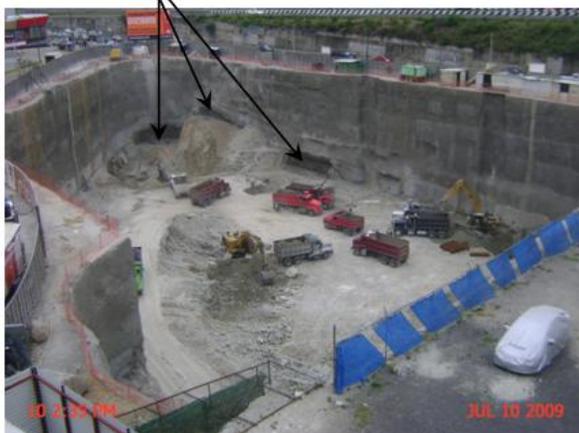
Bolsas o caídos de material suelto

Debe destacarse que en la esquina de la excavación, también se observa una bolsa o caído al pie (Fig. 3.3), sin embargo, la traza de la falla general no abarca esta zona,

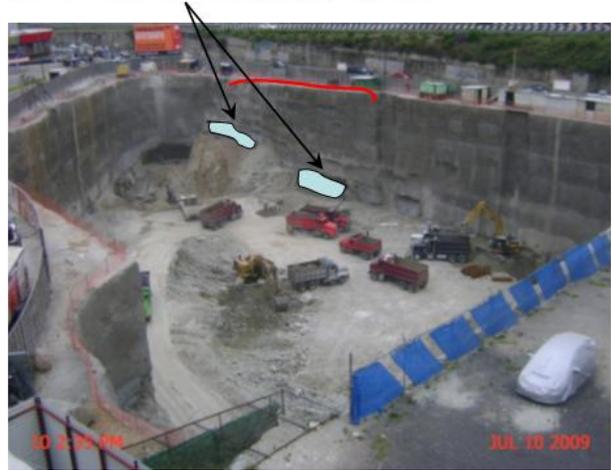
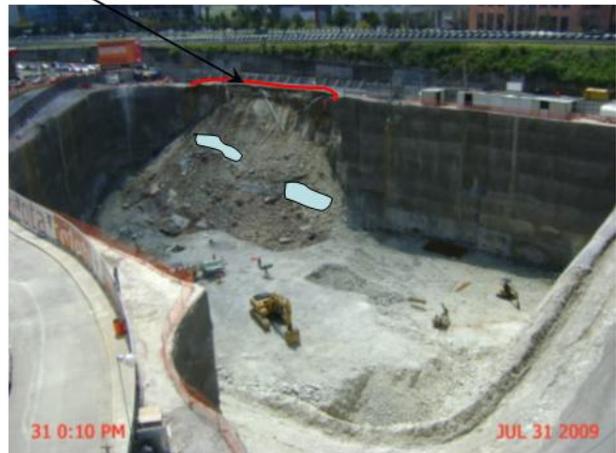
Figura 3.4 Sobreposición de las bolsas o caídos previos sobre el deslizamiento general

En este sentido, parece razonable pensar que el caído o deslizamiento fue una falla progresiva que se detonó por los dos caídos previos al pie de la excavación que quitaron apoyo a la roca muy fracturada (Fig. 3.4); eventualmente se pudo presentar el deslizamiento sobre una de las bolas y posterior e inmediatamente después el aledaño. Lo anterior se confirma al observar la traza del deslizamiento mayor, que abarca precisamente la zona de los dos caídos previos al pie de la excavación.

Bolsas o caídos de material suelto previos

Zona de falla

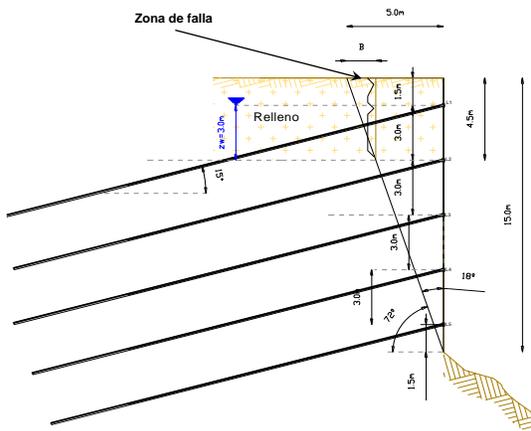
Figura 4.2 Geometría del caído y niveles de anclaje

Para el retro-análisis, se empleó la geometría de una sección que pasa por el centro del deslizamiento, que se levantó topográficamente en la zona de la inestabilidad. En la geometría de la cuña se tomó en cuenta la altura de la excavación hasta la berma, la anchura de la cuña de falla, la profundidad del agrietamiento generado previamente a la ocurrencia de la inestabilidad, así como los niveles y fuerzas del anclaje. En la Fig. 4.2 se muestra un esquema con la geometría de la cuña analizada.

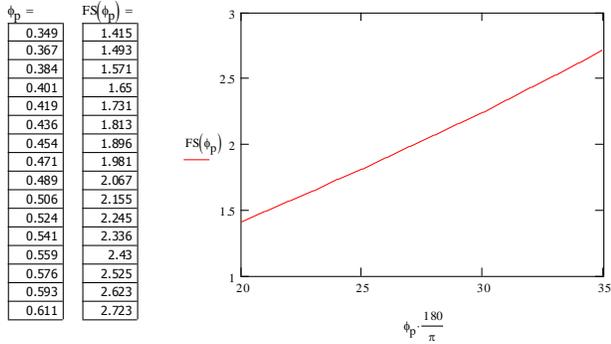
Figura 4.3 Variación del FS con el ángulo de fricción en la superficie de falla (considerando el tirante de agua en la grieta $z_w=3.0m$)

En este contexto, el primer análisis realizado consistió en conocer la variación del FS con respecto al ángulo de fricción interna en la superficie de falla, considerando la presencia de agua en la grieta con tirante de 3m (z_w=3.0m) y las anclas con 40 t de tensión como se especificó en proyecto. Los resultados se muestran en la gráfica de la Fig. 4.3.

Se observa que aún para valores tan bajos como 20° de ángulo de fricción (superficie de falla lubricada con arcilla y agua, por ejemplo) el factor de seguridad es mayor a 1.4, por lo que la falla no debió presentarse. Este análisis muestra que el valor del ángulo de fricción no es un factor que dominará la falla en forma preponderante, por lo que en los análisis sucesivos se empleó un ángulo de fricción igual a 30°.

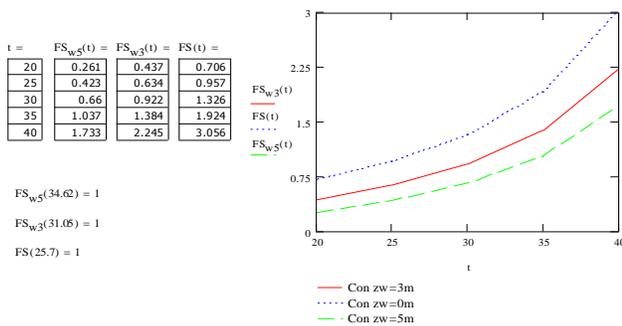
Figura 4.4 Variación del FS con la fuerza de anclaje y con el tirante de agua ($\phi=30^\circ$)

De los resultados, se observa que para la fuerza de anclaje de proyecto igual a 40 t, se tienen factores de seguridad que varían de 3 (condición sin agua) hasta 1.7 (condición con tirante de agua en la grieta de 5 m), es decir, aún para la condición más crítica del tirante de agua igual a 5 m dentro de la grieta (el tirante de agua se acota hasta el espesor máximo de los rellenos) no se debería presentar la falla si el anclaje fuera de 40 t.

A partir de esa condición, si disminuye la fuerza de anclaje los factores de seguridad disminuyen rápidamente alcanzando valores inferiores a la unidad para las siguientes combinaciones:

- Anclaje de 35 t o menor y tirante de agua en la grieta de 5 m,

- Anclaje de 30t o menor y tirante de agua en la grieta de 3m o mayor,
- Anclaje de 25t o menor, aún sin tirante de agua.
