Falla de una excavación en la zona de Lago de la Ciudad de México Failure of an excavation the Mexico City Lake Zone

Saraid SANTAMARIA¹, Walter I. PANIAGUA²

¹Pilotec S.A. de C.V.

RESUMEN: Se presenta el caso de una falla en el proceso de excavación para un desarrollo de diecisiete niveles de departamentos en la zona de lago de la Ciudad de México y el comportamiento del muro milán como estructura de contención. Se resalta la importancia de llevar a cabo correctamente el procedimiento constructivo en cada una de sus etapas.

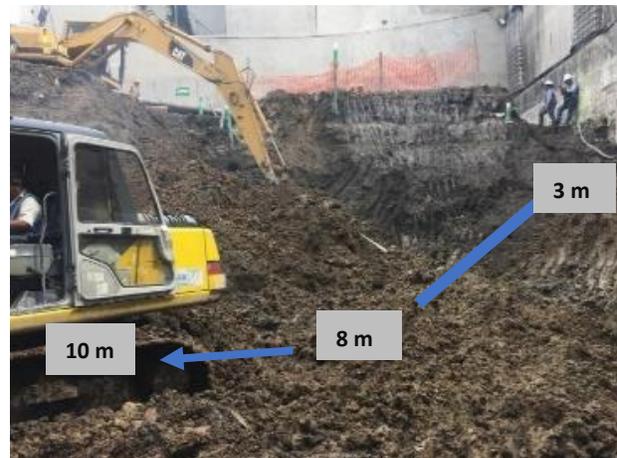
Durante la excavación de la segunda etapa, el constructor extendió la zona de excavación, sin la colocación de los troqueles (desviándose del procedimiento indicado), Figura 12.

Figura 12. Desviación del procedimiento de excavación.

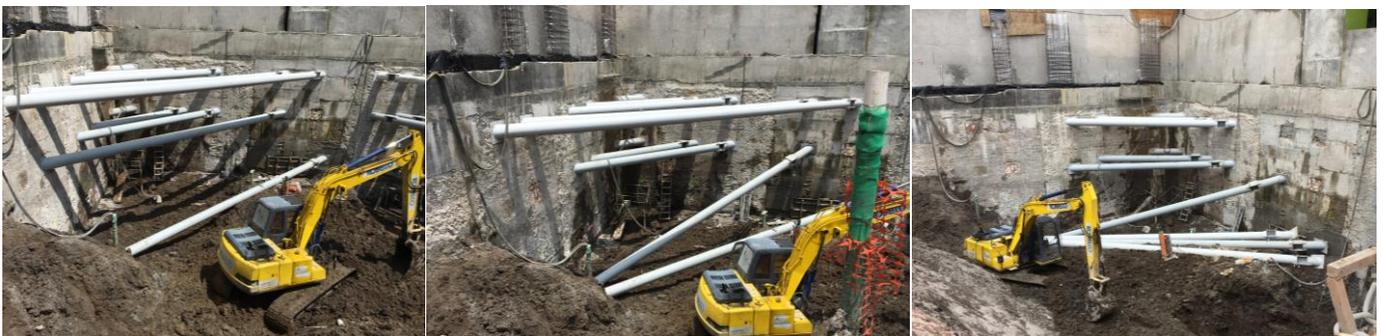
Después de la excavación ampliada, uno de los puntales del segundo nivel (-4.50 m) perdió apoyo, soltándose los tornillos de sujeción y posteriormente las placas de apoyo entre el puntal y el muro Milán (Figuras 13 y 14).

Al revisar la posición de la corona del muro Milán, se advierte que el muro del eje "A" se desplazó 1.50 cm hacia afuera de la excavación; aproximadamente 1.5 horas después, cayó otro puntal del segundo nivel y de la misma área que el anterior.

Finalmente, 40 minutos después cayeron los dos troqueles más largos del primer nivel, ubicado en la misma zona además de que las placas que quedaban colocadas, ya habían perdido algunos tornillos, del mismo modo que previamente lo hicieron los troqueles que ya habían caído. La secuencia se muestra en la figura 13.

Figura 13. Secuencia de caída de troqueles.

Para proteger las colindancias se relleno la excavación que estaba por llegar a su nivel máximo (-10.0 m) con diversos materiales: material producto de excavación, escombros, material inerte.

Por otro lado, las edificaciones vecinas, fueron desalojadas, como precaución.

Además, se suspendieron los trabajos de excavación, troquelamiento y bombeo.

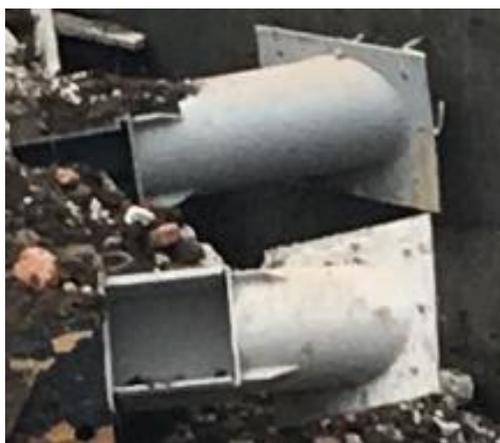
Figura 14. Placas vencidas de los puntales de acero.

- El proceso de excavación se desvió de lo indicado en el estudio geotécnico, en cuanto a la geometría de los taludes y cortes, marcados en las etapas de excavación del proyecto.
- Se aplicó una precarga adicional a los puntales, lo que pudo exceder la carga de diseño de los elementos estructurales de sujeción al muro Milán. Adicionalmente, existe la posibilidad de que se haya utilizado equipo mal calibrado.
- Falta de atención adecuada al proceso de apuntalamiento; por ejemplo, en la correcta colocación de las placas, verificación de la magnitud de la precarga, el monitoreo del comportamiento del muro milán. Esto pudo haberse presentado, debido a la premura en la realización de estos trabajos.

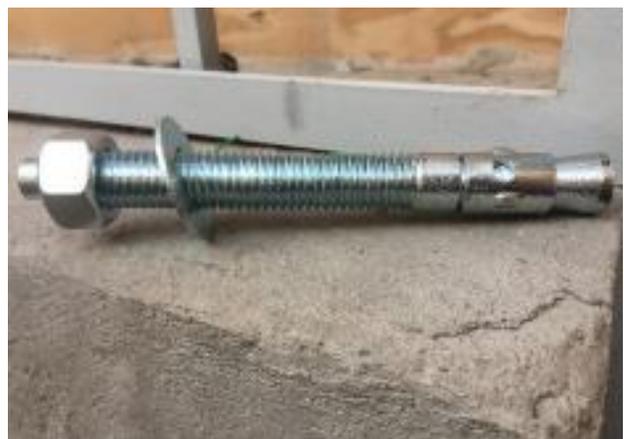
Figura 15. Tornillo utilizado para sujetar las placas al muro

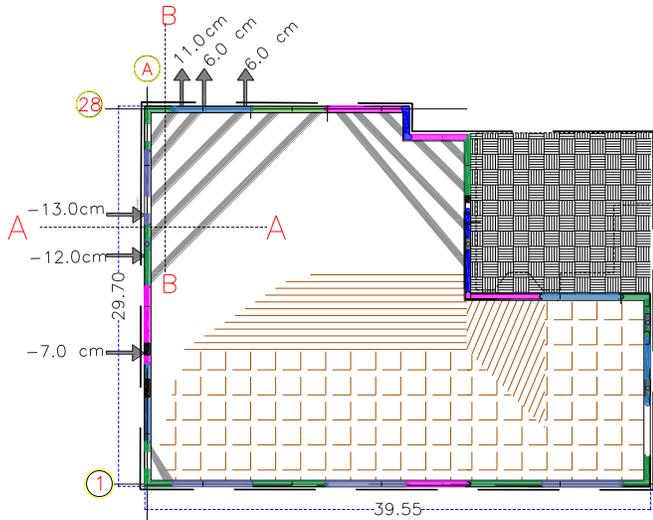
Se presentaron desplazamientos considerables en el muro después de la falla del apuntalamiento, con un máximo de 13 cm hacia adentro de la excavación, pero también de 11 cm hacia afuera de la misma, en el eje perpendicular, Figuras 16 y 17.

Después de que se efectuó el relleno mencionado en el apartado anterior, los desplazamientos se detuvieron.

Figura 16. Planta con desplazamientos marcados.

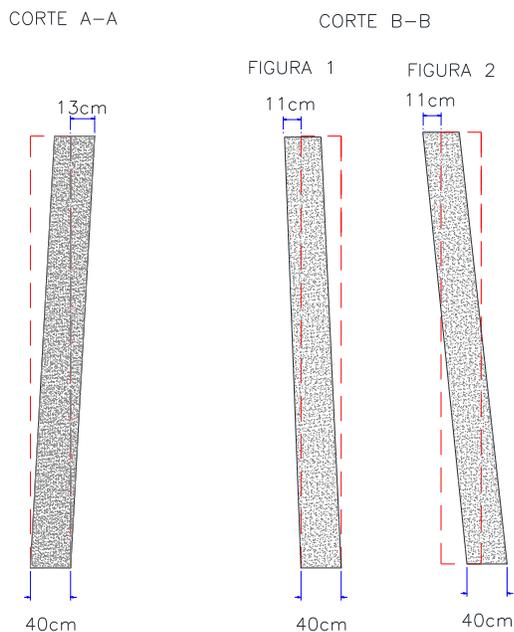
Figura 17. Desplazamientos del muro milán.
