Discontinuidades e irregularidades en pilas, detectadas con pruebas de integridad

Discontinuities and irregularities in piles, detected with integrity testing

Walter I. Paniagua, Pilotec
Asael Elvira Martínez, Pilotec
Enrique Ibarra, inGeum
José Luis González, inGeum
José Luis Rangel, UAM Azcapotzalco

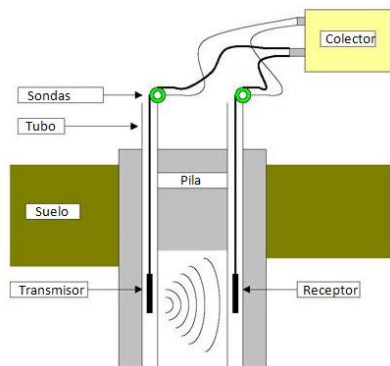
Figura 1, Diagrama de la prueba Cross-Hole

Al colocar diferentes tubos y medir en diferentes posiciones de manera simultánea, es posible obtener información de la integridad de la pila prácticamente en cualquier punto de la sección. En la Fig 1 se muestra un diagrama esquemático para la prueba *Cross-Hole*.

La prueba de pozo cruzado utiliza una señal de sonido que mide la velocidad de la onda entre dos tubos de PVC o acero, colocados antes del colado de la pila, previendo que los tubos sean verticales y paralelos entre sí. Este método provee resultados válidos para elementos de casi cualquier longitud. Dado que se conoce la distancia entre barrenos y la velocidad de onda del concreto, es posible determinar el tiempo que tardaría de pasar la onda del tubo transmisor al receptor. Si este tiempo difiere, existe algún desperfecto de la pila en ese punto de medición. Las medidas son usualmente tomadas a cada 2" (son posibles distancias menores) que da una mejor resolución para identificar los defectos verticales en una misma distancia.

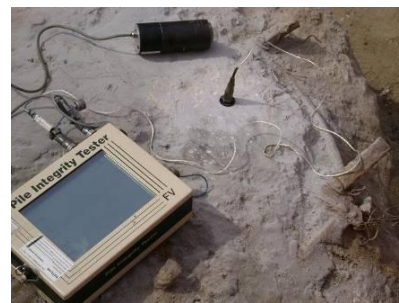
En la Fig. 2, se muestra el equipo utilizado para la ejecución de las pruebas de integridad. La masa del martillo varía entre 0.5 y 3 kg y normalmente está cubierta en el área de impacto por una masa de nylon duro que genera frecuencias de impacto debajo de 5,000 Hz; en la Fig. 3 se muestra el funcionamiento general de la prueba.

Figura 2, Equipo de pruebas de integridad, acelerómetro, martillo y colector de datos.

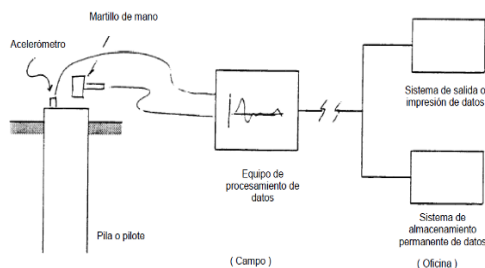
Figura 3, Esquema del sistema de instrumentación para la prueba de integridad de pilas y pilotes.

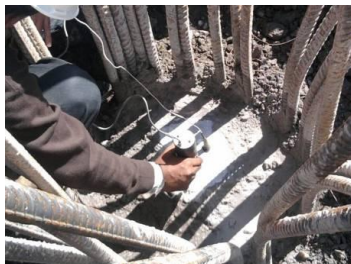
Figura 4. Ejecución de prueba de integridad.

La preparación previa a la ejecución de la prueba consiste en retirar la capa de concreto alterada o fisurada, posteriormente realizar el pulido de una superficie de 10 a 20 cm de diámetro en el centro del cabezal de la pila. Deberá ser una superficie seca y libre de polvo; posteriormente, se adhiere con cera de petróleo un acelerómetro que recibirá las reflexiones de las señales cada vez que detecten discontinuidades en el concreto.

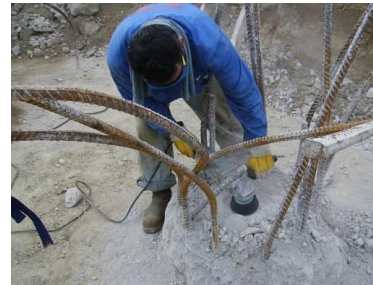
Figura 5. Preparación de la superficie de la pila para ejecución de prueba.

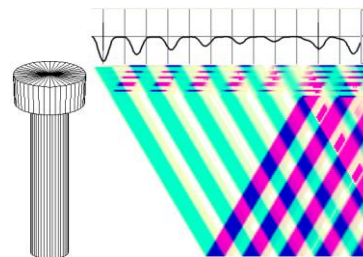
Figura 6. Reflexión de la onda y velocigrama en una disminución en la sección inferior de la pila.

Los desperfectos de las pilas que se pueden localizar mediante la prueba de integridad son los ensanchamientos y estrechamientos del fuste de la pila, discontinuidades en la sección producto de errores constructivos, la calidad del concreto y el incremento/decremento de la longitud de la pila. En las figuras 6 a 8 se muestran los comportamientos de la onda en diferentes casos de discontinuidades en las pilas.

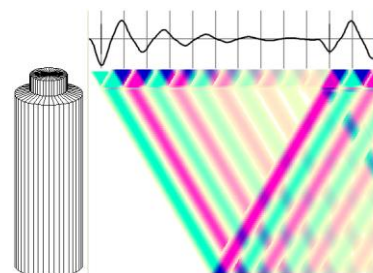
Figura 7. Reflexión de la onda y velocigrama en un aumento de la sección en la pila.

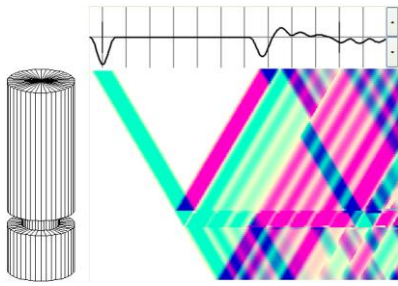
Figura 8. Reflexión de la onda y velocigrama en un estrechamiento de la sección inferior de la pila.

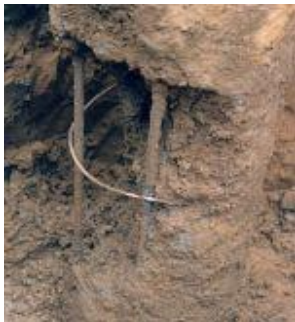
Figura 9. Contaminación del concreto de la pila

En las figuras 9 y 10 se presentan ejemplos de las discontinuidades localizadas en pilas. Estas características generalmente sólo pueden observarse descubriendo el elemento una vez que se ha detectado una discontinuidad en el ensayo de integridad.

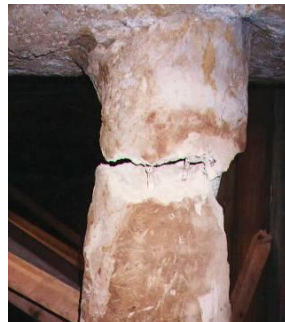
Figura 10. Discontinuidad de la sección de la pila.

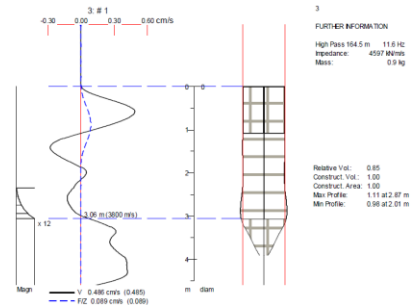
Fig. 11. Velocigrama obtenido de la interpretación de la prueba.

En la figura 11 se muestra el velocigrama obtenido de la prueba practicada a la pila de la torre, donde se observan dos tipos de discontinuidades: falta de la campana, y una importante disminución en la longitud de la pila. En la figura 12 observa la pila extraída comprobando su mala calidad y la disminución de la longitud del elemento que era aproximadamente de 3.1 m; se pudo deducir que las fallas fueron producto de errores constructivos y una mala elección del método de colado.

Al momento de realizar la prueba se obtuvieron los datos de las longitudes y las discontinuidades del elemento; sin embargo, el punto de mayor relevancia es que la longitud que se podía observar en el velocigrama obtenido, éste presentaba una longitud de la pila inferior a la longitud de proyecto, además daba cuenta de la inexistencia de campana en la pila de la pila.

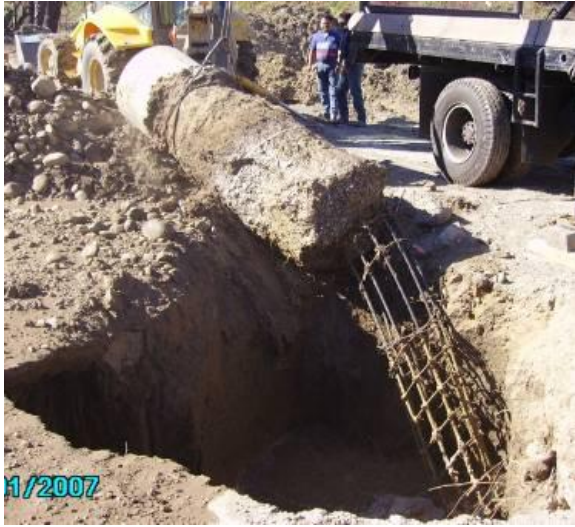
Fig. 12, Extracción de la pila ensayada. Obsérvese la ausencia de concreto a los 1.5m de profundidad.
