# Uso y abuso de anclas postensadas en zonas urbanas

Alberto CUEVAS<sup>1</sup>, Walter I PANIAGUA<sup>2</sup>

**Resumen.** El uso de sistemas de anclaje, como procedimiento de apuntalamiento de excavaciones y muros de contención, en zonas urbanas se ha incrementado notablemente en años recientes. En este trabajo se describen, en forma general, los criterios para el diseño e instalación de anclas postensadas, con algunos ejemplos de aplicación exitosa. Asimismo, se muestran diversos casos del uso de este sistema, en zonas urbanas, donde se presentaron problemas debido a diversas causas: instalaciones municipales, colindancias conflictivas, condiciones geotécnicas e hidráulicas imprevistas; se comentan las soluciones adoptadas.

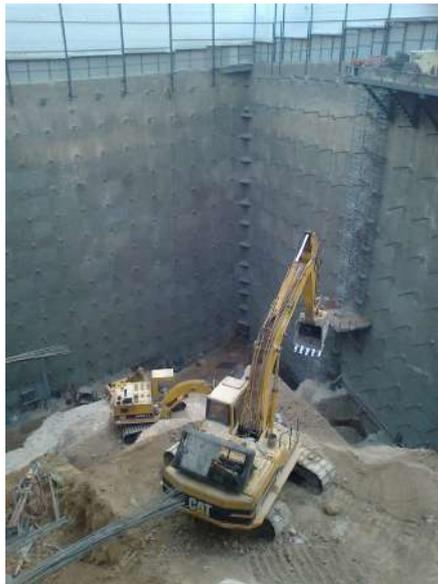
Enseguida se presentan dos casos construidos en la Ciudad de México; el primero, localizado en la zona geotécnica llamada de Lomas, se trata de una excavación a 54.5 m de profundidad desarrollada en suelos volcánicos, estabilizada con 14 niveles de anclas, complementados con un muro de concreto lanzado de 20 cm de espesor con una resistencia de 20 Mpa reforzado con 2 mallas electrosoldadas 6x6-4/4; la excavación se muestra en la Figura 1.

**Figura 1.** Excavación a 54.5 m

En ambos casos, se advierte la bondad del sistema de contención, con base en anclas postensadas. En efecto, no se presentaron problemas en el comportamiento de la excavación, además de que durante la instalación de las anclas no hubo conflictos o interferencias con las colindancias. Se hace notar que, en ambos casos, las anclas fueron un sistema de contención temporal, que fue sustituido posteriormente con las losas de los edificios respectivos.

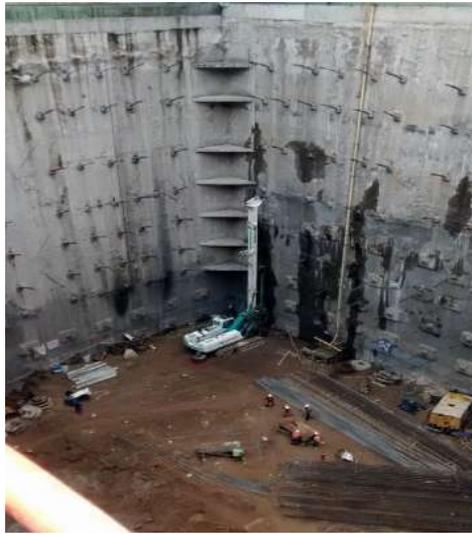
La excavación del segundo caso se ubica en la zona geotécnica denominada Transición; se trata de una excavación de 38 m de profundidad en un sitio cuya estratigrafía se caracteriza por la presencia de depósitos fluviolacustres en los primeros 18 m, con la presencia de un manto colgado, subyacidos por un depósito de mayor compacidad, donde ocurre la transición entre los suelos fluviales hacia una formación volcánica. El sistema de estabilización fue de tipo mixto, integrado por un muro Milán en la parte superior y concreto lanzado en los suelos compactos, soportados lateralmente con anclas postensadas.

**Figura 2.** Excavación a 38 m en zona de transición

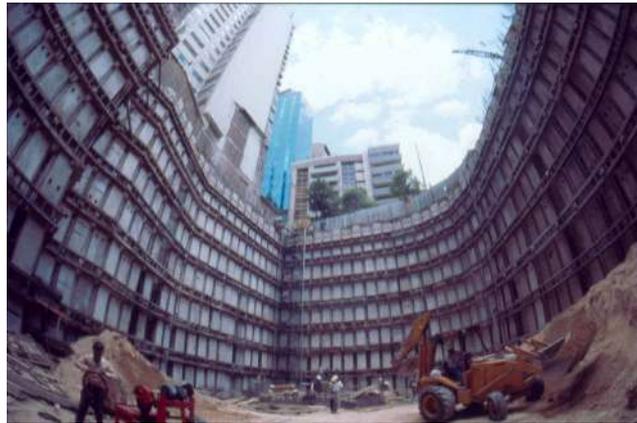
El primero con una excavación a una profundidad de 21.3 m medidos con relación al nivel de banquetta; se tienen suelos aluviales desde la superficie hasta 13.5 m, subyacidos por suelos volcánicos. La estabilización consistió en muro diafragma prefabricado, vigas mdrinas y 5 niveles de anclas postensadas. En la Figura 3 se muestra la excavación terminada. Una vez terminada, se tuvo una suspensión de actividades de aproximadamente 3 años; los desplazamientos verticales en los edificios

colindantes fueron entre 2.0 y 3.5 cm, además en la una de las calles colindantes, se presentaron hundimientos del orden de 5.0 cm, con agrietamos paralelos a la excavación hasta de 2.0 cm, que tuvieron que ser rellenados con lechada varias veces.

**Figura 3.** Muro diafragma prefabricado con vigas mdrinas y anclas

Asimismo, se presentan cuatro casos problemáticos, en situaciones que se consideran como un abuso de este sistema; en el primero, la excavación permaneció abierta más de tres años; en el segundo, se presentó una presión de agua proveniente de una instalación municipal defectuosa; en el tercero, las condiciones geotécnicas del lugar exigían una solución de contención más rígida (muro diafragma, por ejemplo); en el cuarto, las colindancias limitaron notablemente la instalación de las anclas.

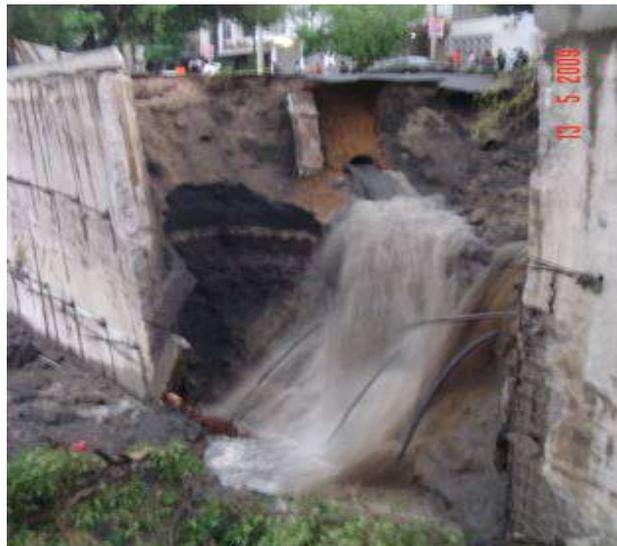
El segundo caso, consiste en una excavación a 14.0 m de profundidad; la estratigrafía está integrada por rellenos y por la costra superficial que se extienden hasta 4.8 m, seguidos por suelos lacustres hasta 15.0, subyacidos por suelos aluviales de gran resistencia; existe en la zona un manto colgado de agua entre 6.5 y 15.0 m. El sistema de contención consistió en un muro diafragma y 2 niveles de anclaje inclinados 40 grados, con los bulbos en los suelos aluviales. La excavación fue abandonada varios años; al poco tiempo de haber retomado los trabajos se presentó la falla del muro, Figura 4, generada por fugas en el colector pluvial vecino que trabajo a presión. De los análisis realizados posteriormente, se determinó que un incremento en la presión del agua del 25% genera el equilibrio límite.

**Figura 4.** Falla del muro diafragma y anclas postensadas

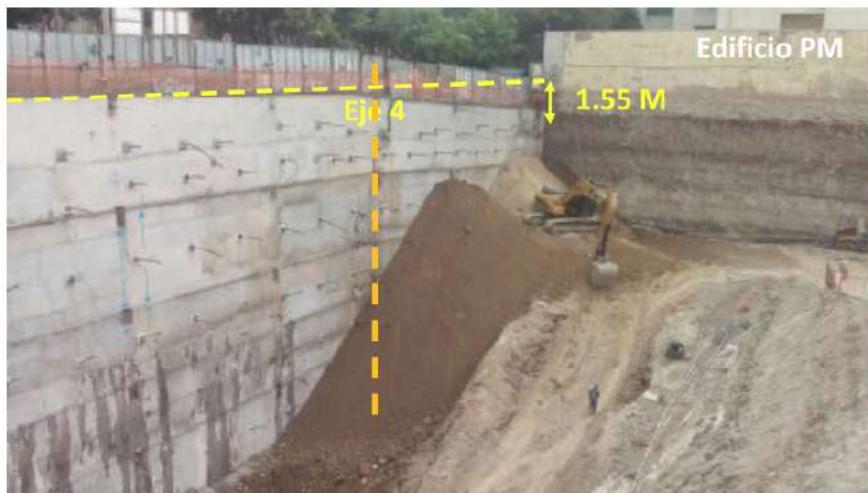
El tercer proyecto, consiste en una excavación a 28.7 m de profundidad. La estratigrafía consiste en un relleno superficial de 40 cm, seguido por suelos aluvio lacustres integrados fundamentalmente por arcillas y limos arenos que se extienden hasta 12.8 m, subyacidos por suelo volcánicos; el nivel freático se localiza a una profundidad mayor a 50 m. La estabilización consiste en un muro de concreto lanzado con el espesor y refuerzo del muro definitivo, soportado lateralmente por 9 niveles de anclas postensadas. Durante los trabajos correspondientes al 5° nivel, se presentó un deslizamiento y giro del muro, generado por fugas en el colector paralelo a una de las colindancias; en las Figuras 5 y 6 se muestra la falla.

**Figura 5.** Giro del muro de concreto lanzado; se aprecia el recargue de material estabilizador

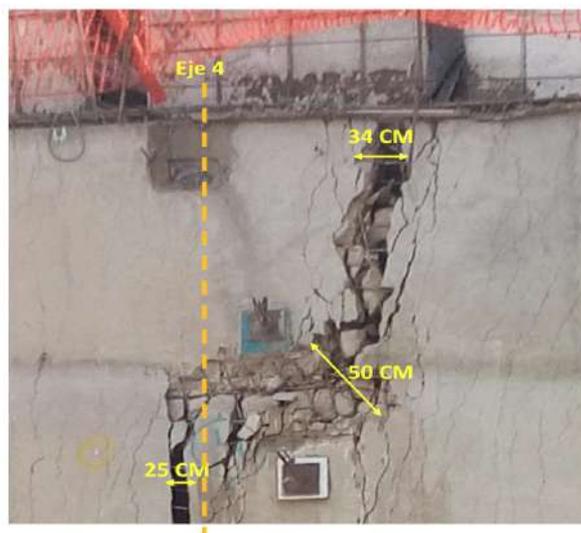
**Figura 6.** Detalle del agrietamiento en el muro de concreto lanzado por el deslizamiento y giro

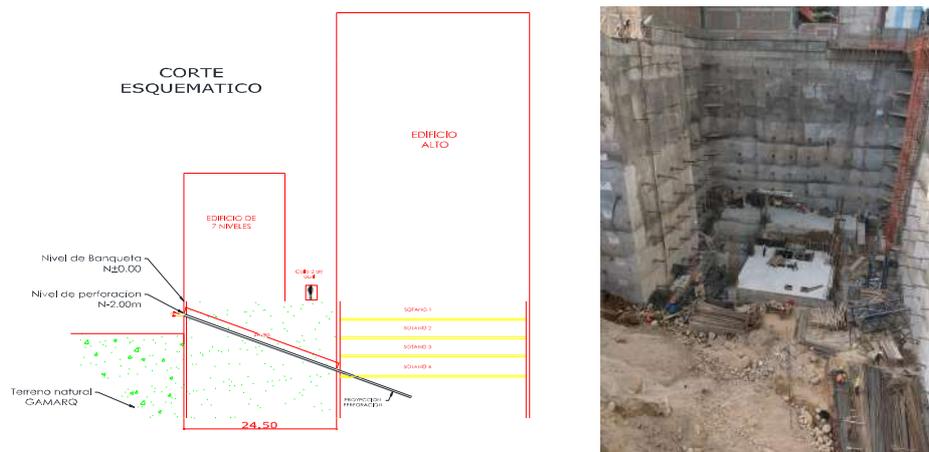
El cuarto y último proyecto, presenta en los primeros 14 m intercalaciones de suelos aluviales finos, en donde el sistema de contención consistió en un muro diafragma colado en el lugar; posteriormente, y hasta la profundidad máxima de excavación de 24.5 m, suelos aluviales muy gruesos, por lo que la contención se realizó con concreto lanzado de 40 cm de espesor. Durante los trabajos de anclaje, se hizo contacto con un edificio vecino, perforando la estructura del sótano. Debido a esta circunstancia, se posicionaron las anclas con diferente inclinación, Figura 7.

Figura 7. Corte que muestra la problemática presentada; una vista general del sitio del proyecto.
