Deslizamiento de un talud en el Poniente de la ciudad de México Landslide in West Mexico City

Walter Paniagua, Pilotec

Asael Elvira, Pilotec

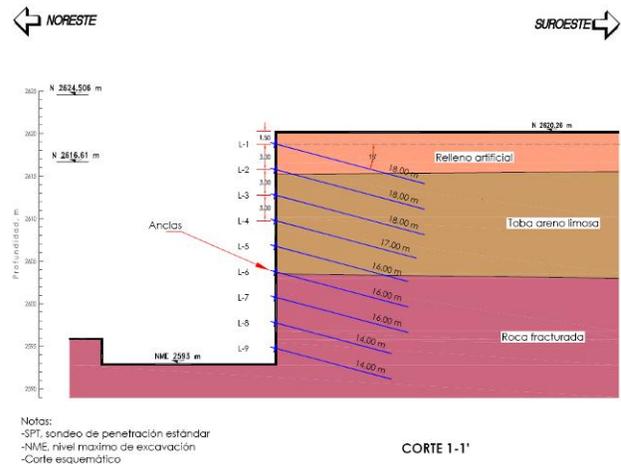
Fig 2.1 Modelo geotécnico en el sitio y sistema de anclaje (Gutiérrez y Asociados, 2008)

El informe de mecánica de suelos (Gutiérrez y Asociados, 2008) se utilizó para el proyecto en general y para la ejecución del sistema de anclaje; el modelo geotécnico se muestra en la fig 2.1.

Los materiales en la zona del talud que colinda con Prolongación Reforma se caracterizan por un espesor de relleno artificial y posteriormente por una secuencia de tobas areno limosas y roca fracturada. En algunas zonas se identifica un afloramiento de roca, conocido con *Domo Totolapa*. En particular, en la zona de deslizamiento del talud, se observa roca sana y roca fracturada en distintas profundidades, incluso desde el contacto con los rellenos superficiales.

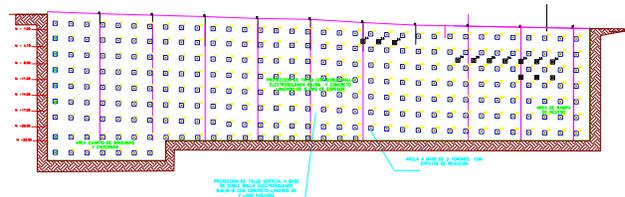
Fig 2.2 Sistema de anclaje en talud

Con base en el modelo estratigráfico señalado, se proyectó el sistema de estabilización, con base en anclas postensadas, figs 2.2 y 2.3 y concreto lanzado reforzado con malla electrosoldada.

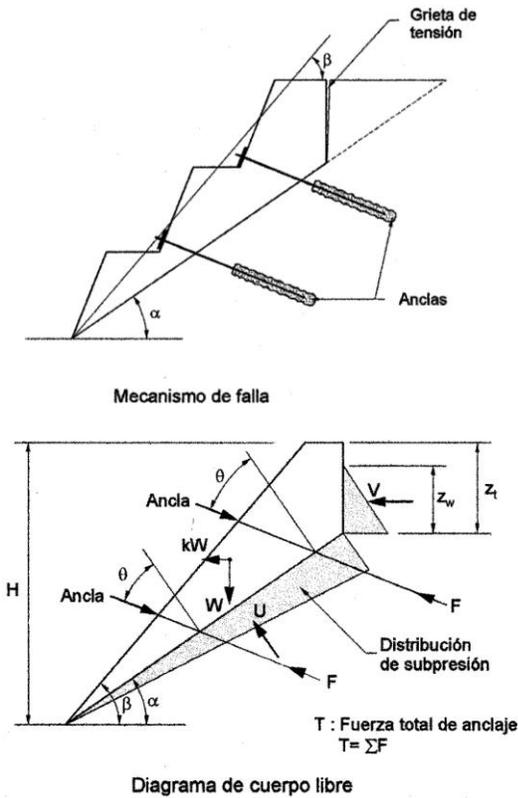
Figura 4.1 Mecanismo de falla de una cuña

Se realizó un retro-análisis del caído o inestabilidad que se ha descrito, considerando un talud anclado y el mecanismo de falla de una cuña deslizante, tal como se muestra en la Fig. 4.1 (Ovando y Holguín, 2002).
