## Pantalla flexo-impermeable para remediación de suelos contaminados en la Refinería 18 de Marzo, en la ciudad de México

Plastic slurry wall for remediation of contaminated soils in the Refinery 18 de Marzo, in Mexico City

**RESUMEN:** Como parte de los trabajos de remediación de suelos que se llevan a cabo en la antigua *Refinería 18 de Marzo*, en la ciudad de México, se describe el diseño y construcción de una pantalla flexo-impermeable, formada con bentonita-cemento-agua, excavada en un perímetro de 1,200 m de longitud, hasta 12 m de profundidad. Asimismo, se comentan diversos aspectos particulares que se encontraron durante la construcción de la pantalla, tales como interferencias subterráneas y agrietamiento del suelo.

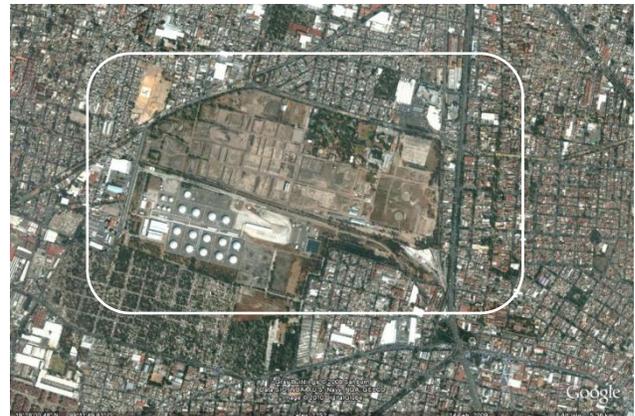
Fig. 1.1, Vista general del sitio

Es así que PEMEX donó el terreno y se comprometió a realizar acciones de remediación ambiental para entregar totalmente saneado el predio de 55 ha, apto para el futuro esparcimiento. En la figura 1.1 se muestra la vista general del sitio.

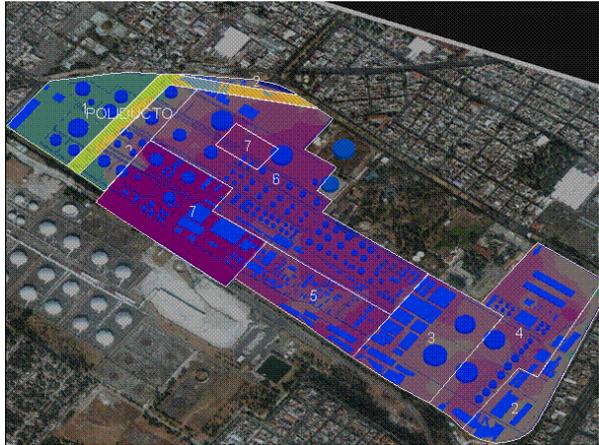
Fig. 1.2, División de áreas consecuencia de la caracterización de suelos

La caracterización permitió determinar la situación detallada de los suelos de la ex refinería e identificar siete zonas de acuerdo con la naturaleza de los contaminantes, sus concentraciones y la profundidad a la que se encuentran, las cuales se muestran en la figura 12.

Las zonas 2, 3 y 4 integraron la fase 1 de remediación, equivalentes a 22 ha, que concluyó en septiembre del 2008. Las zonas 5, 6 y 7 integraron la fase 2 de remediación, equivalentes a 33 ha.

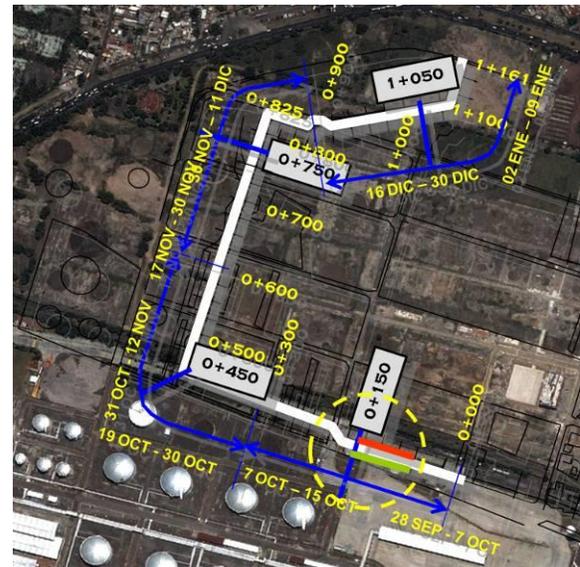
Fig. 2.1, Trayectoria de la pantalla impermeable

Con el propósito de cortar el flujo horizontal de agua contaminada con algunas sustancias químicas, se construyó una pantalla impermeable; formada con una mezcla de cemento-agua-bentonita (lodo fraguante). La pantalla impermeable es de 1,200 m de longitud, con un ancho de 0.6 m y con una profundidad variable de 6 a 8.5 m, con un total de 5,400 m<sup>3</sup> de volumen de excavación; en la fig. 2.1 se muestra la localización y trayectoria de la pantalla en línea blanca.

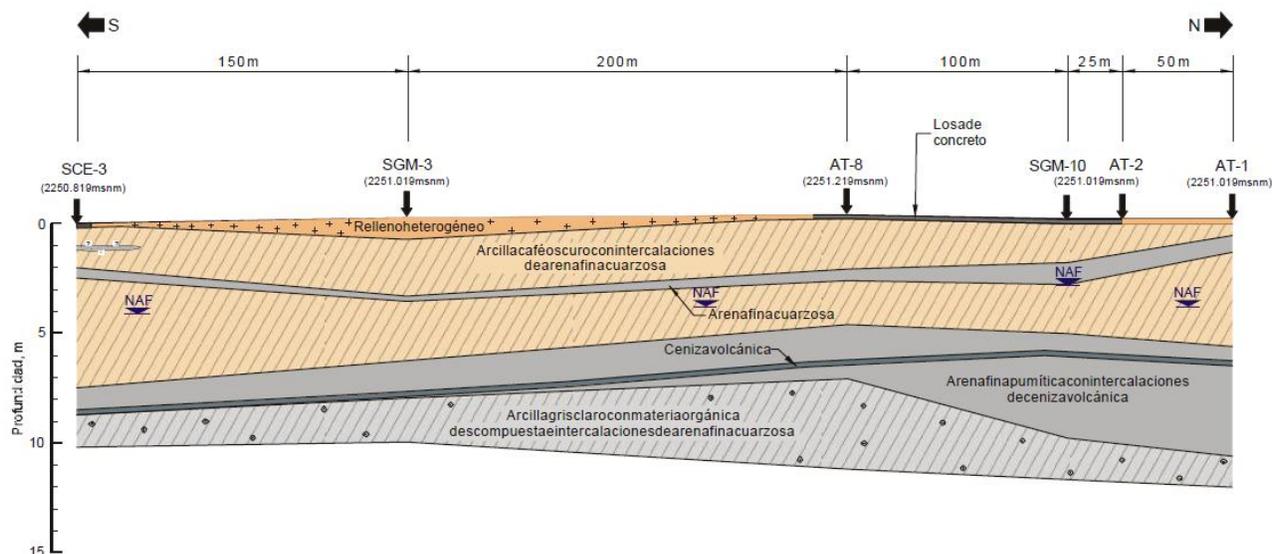
Figura 3.1, Perfil estratigráfico del sitio

Con la información recopilada y adquirida de la zona, se define la siguiente secuencia estratigráfica, figura 3.1:

De 0.0 hasta 1.0 m, estructura de piso o pavimento conformada por materiales compactados arenosos y arcillosos con fragmentos de concreto.

De 1.0 a 12.0 m en la fracción Oriente y hasta 7.0 m en el resto del predio, arcilla café grisáceo y gris oscuro de origen lacustre, con contenido variable de arena fina cuarzoza y pumítica, ceniza volcánica y materia orgánica.

De 7.0 a 25.9 m, arenas finas cuarzozas y andesíticas, con intercalaciones de arena pumítica gris y de ceniza volcánica, correlacionable con la Capa Dura. En la frontera superior con la arcilla, se detectó fuerte olor de hidrocarburo.

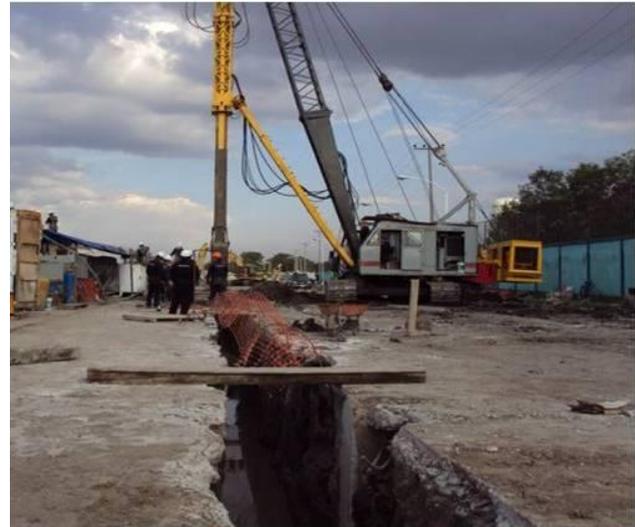
Figura 4.1, Construcción de pantalla con firme de concreto como brocal

**Muros guía (brocales).** En este proyecto se prescindió de su uso, debido a que el trazo se localizó en una zona donde había sido colocado previamente un firme de concreto, como se muestra en la figura 4.1.

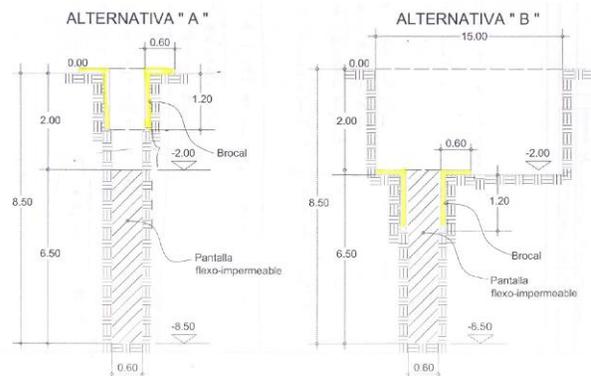
Figura 4.2, Alternativas para construcción de pantalla

En algunas zonas, la pantalla se construyó desde el nivel de la superficie de trabajo (Alternativa "A"); en otras, se excavó previamente una zanja de aproximadamente 2.0 m de profundidad (Alternativa "B"), y se excavó la pantalla como se muestra en la figura 4.2.

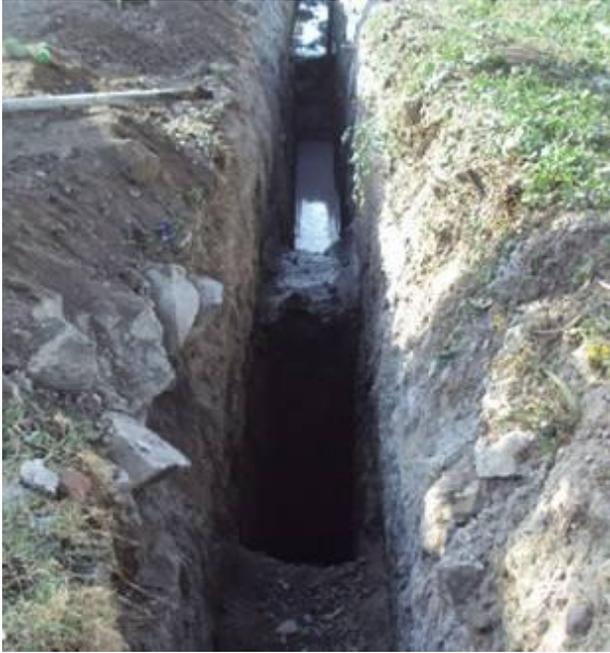
Figura 4.3, Secuencia de excavación de pantalla

**Excavación de pantalla.** Para poder garantizar la verticalidad de la pantalla, cada panel se excavó en posiciones alternas; en la figura 4.3 se presenta la secuencia de excavación de un panel, aunque las distancias variaron en función de la cantidad de "mordidas" que la almeja da para formar un módulo – primario o secundario.

- Excavación de un módulo primario
- Excavación de un segundo módulo primario separado del primero
- Excavación del módulo secundario

De la figura 4.3, se observa que los dos módulos primarios tienen el ancho de la herramienta de excavación y el peso de la herramienta, permite garantizar la verticalidad de la zanja. Al realizar la excavación del módulo secundario, se completa un panel.

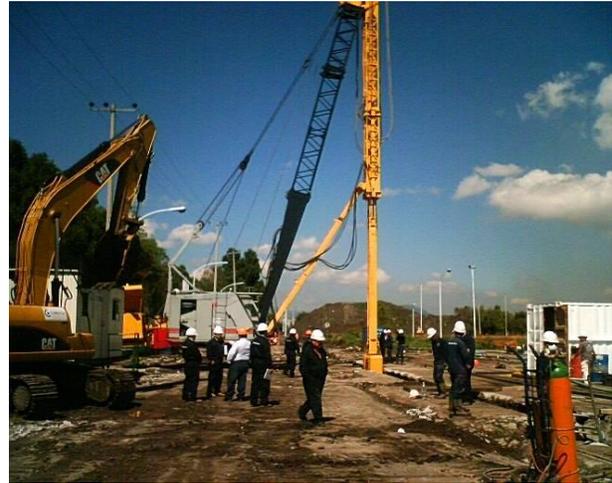
Figura 4.4 Excavación de pantalla con almeja hidráulica con Kelly entero.

En la figura 4.4, se muestra la excavación que se realizó con una almeja hidráulica con Kelly entero; su mayor ventaja es la precisión con la que pueden operar y realizar la excavación de la zanja.

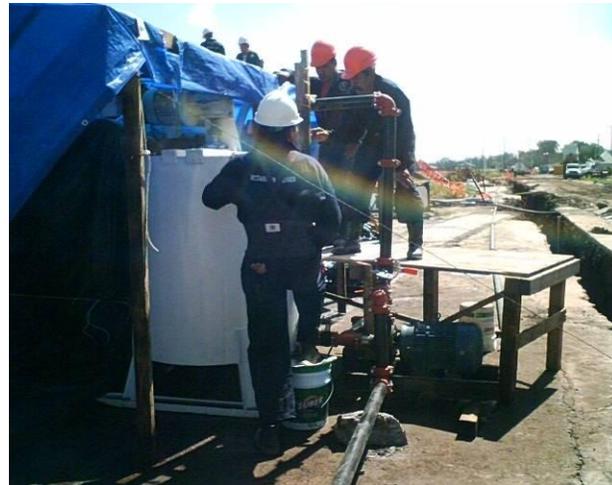
Figura 4.5, Mezcladora de lodo fraguante

**Incorporación de cemento.** Una vez que el lodo bentonítico fue fabricado, con una bomba centrífuga se envió a un tanque mezclador donde se le incorporó el cemento en la cantidad proyectada, realizando un batido energético, hasta garantizar una homogeneización de la mezcla.

El batido se realizó con agitadores de paletas movidos por un motor, como se muestra en la figura 4.5.

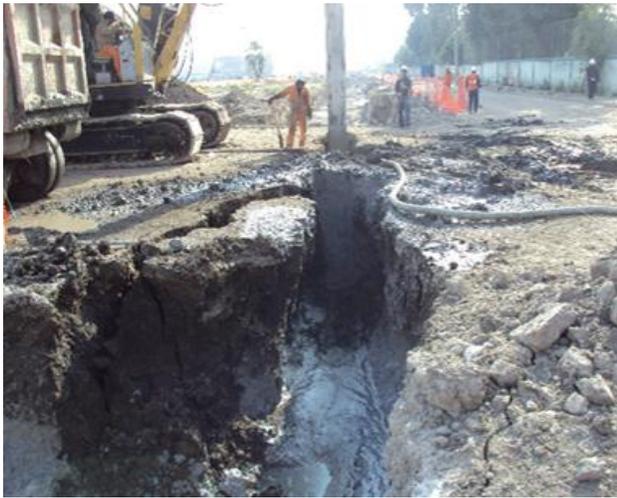
Fig. 4.6, Agrietamientos y caídos en zanjas

**Agrietamientos y caídos en la ejecución de la pantalla.** En algunas zonas, debido a la mala compactación de diversos rellenos, durante la excavación de las zanjas, se presentaron caídos y agrietamientos en con longitudes promedio entre 5m y 8m con 4.50m de profundidad, como se muestra en la figura 4.6. El problema se solucionó sustituyendo y mejorando el terreno en un área de 10 m x 31 m y una profundidad de 4m, compactando en capas de

50 cm hasta llegar al nivel terreno natural para posteriormente excavar con la almeja hidráulica las zonas afectadas.
