## Características Generales

## Pruebas de carga en pilotes de cimentación

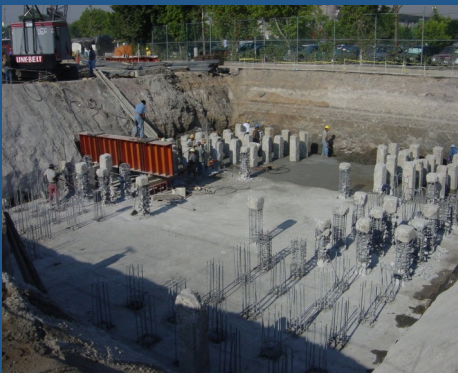
Montaje de prueba de carga

De acuerdo con los requerimientos del propietario de la obra, se planearon dos pruebas de carga, en compresión axial, de acuerdo con las norma ASTM D-1143. Las pruebas se llevaron a cabo en pilotes construidos como definitivos, dentro de la cimentación de la zapatas. El procedimiento usado fue de carga controlada; permite definir la carga última que soporta el pilote, aplicando la carga en incrementos de carga pequeños e iguales, hasta que la velocidad de asentamiento se reduzca a un valor mínimo. En la zapata 14 la carga fue aplicada en un ciclo, en la zapata 44 se aplicó en dos ciclos. La deformación fue medida con indicadores de carátula (micrómetros) -cinco; tres colocados a 120° alrededor de la cabeza del pilote y dos lateralmente.

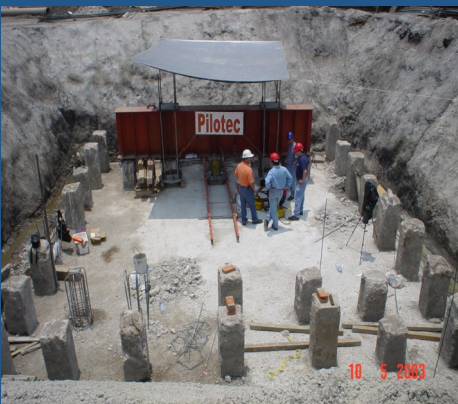
Montaje Prueba en pilote

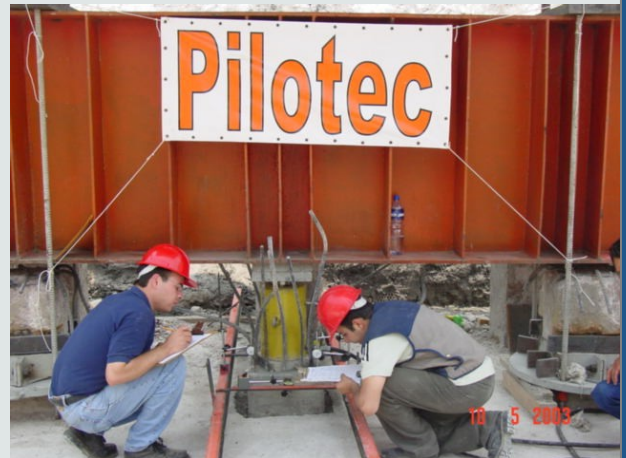
Desarrollo de una de las pruebas de carga

La construcción del Distribuidor contempla una cimentación con pilotes para el apoyo de las diferentes zapatas. PILOTEC realizó las pruebas de carga en un pilote de la zapata 14 y otro pilote de la zapata 44. Por diversos motivos, el hincado de los pilotes se realizó en diferentes épocas; una fracción de los pilotes fue hincada en 1997, y en 2003 se continuó con esta actividad en otras áreas del puente.

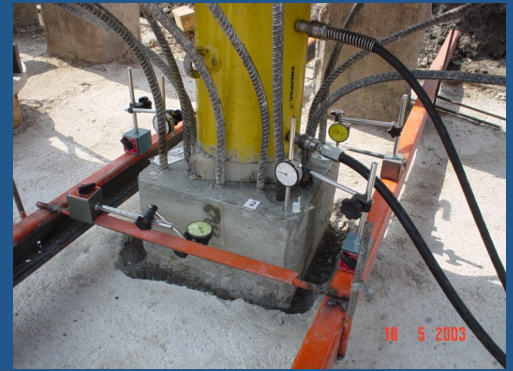
Cabeza del pilote con instrumentación para medir deformaciones.

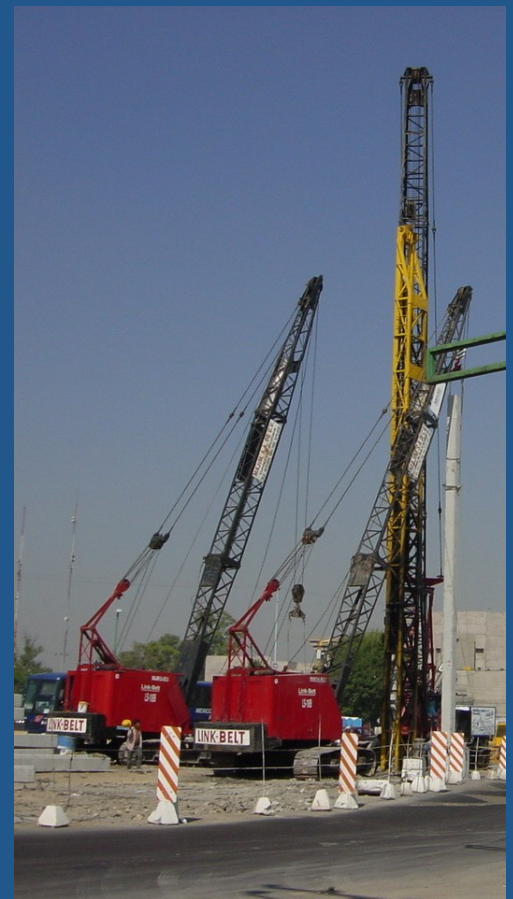
Hincado de pilotes
